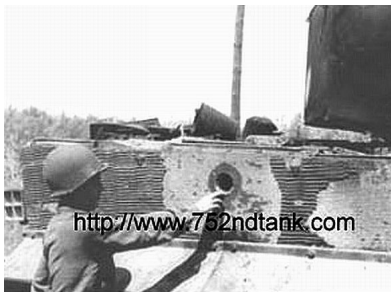
Vista lateral de Tiger 221. Tenga en cuenta la torreta carbonizado, rastrear los daños y falta de recubrimiento Zimmerit. La tripulación Tiger cree Sherman 11 se escondía entre los arbustos a su posición 11:00, lo que explica por qué el arma principal está señalando lejos de la dirección del impacto interno. El arma principal está en la posición de retroceso completo, no se debe a la autodestrucción como se especula en otro lugar, sino más bien debido a las intensas explosiones de fuego interno y municiones internos que cortó los conductos hidráulicos.

El 75mm AP penetró ronda casco del Tiger 221 y de inmediato encendió el tanque de combustible. Testigos presenciales, tanto de la Infantería 133a y la tripulación Sherman dicen que el compartimento del motor Tiger 221 se incendió cuando fue alcanzado. Sólo unos segundos más tarde, Sherman 11 disparó otra ronda en el carril derecho del tigre para la buena medida, cortándolo.
